ПРООН/ГЭФ

Проект №00077154

«Повышение энергетической эффективности жилых зданий
в Республике Беларусь»

**Результаты мониторинга о ходе строительства трех пилотных
зданий с документированием полученного опыта и выводов**

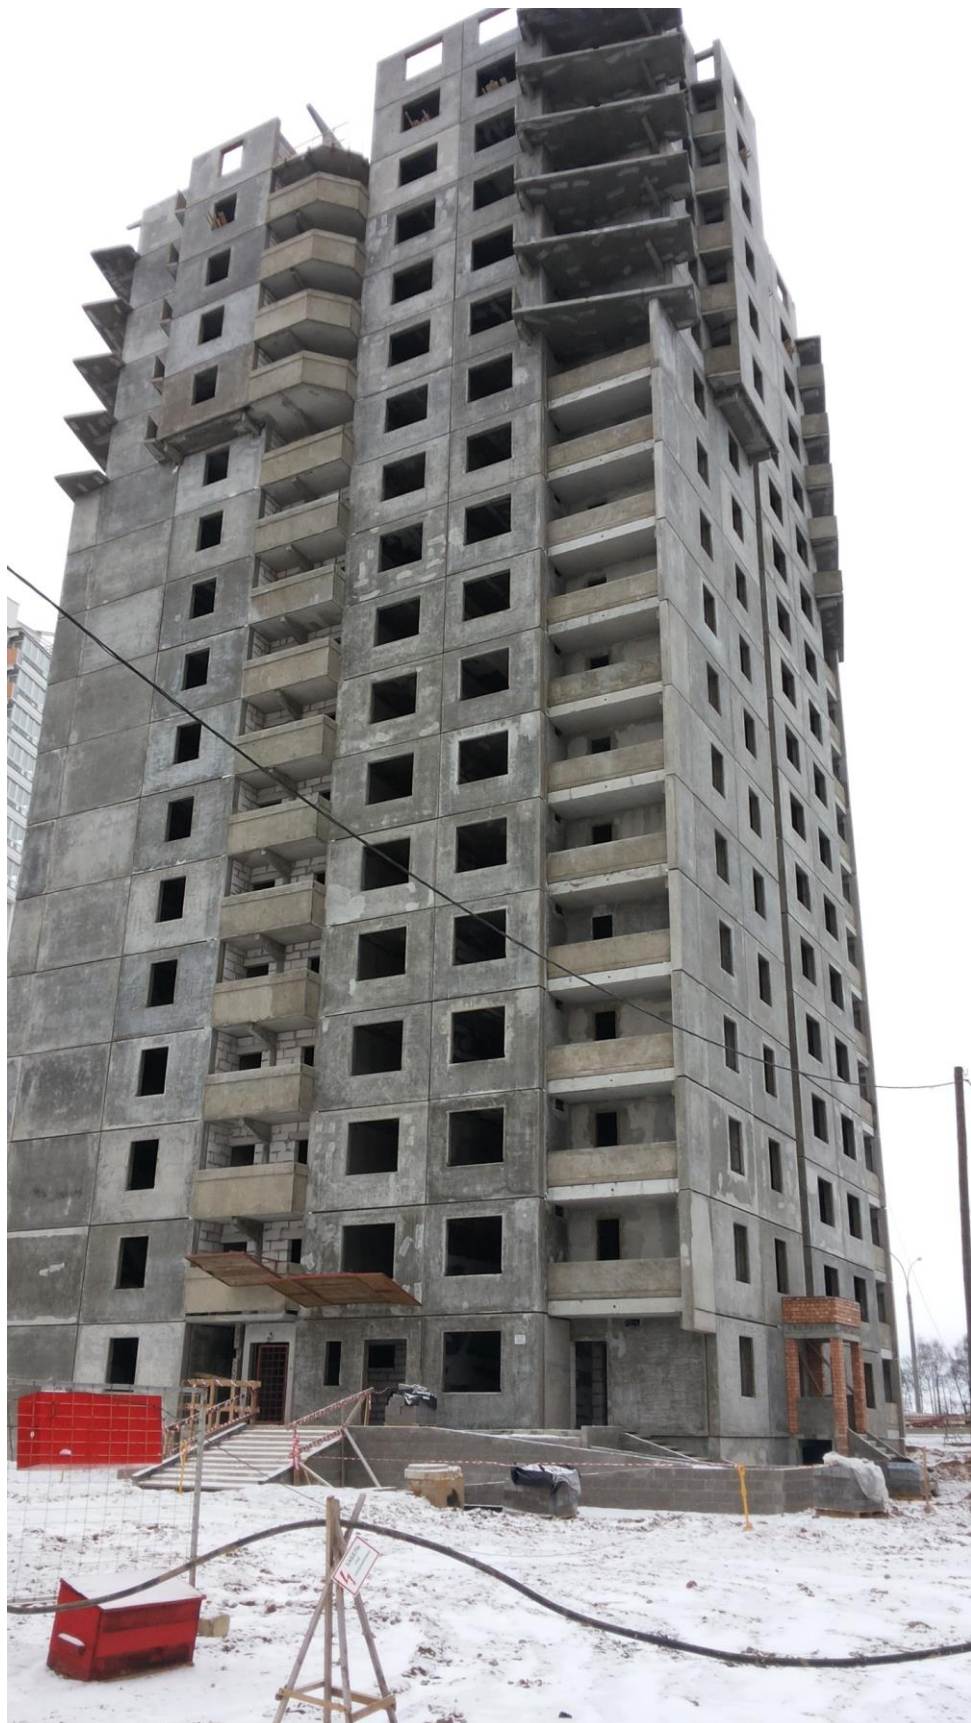
Рисунок 1 Энергоэффективное здание в г. Минске на стадии строительства

На рис.1 приведена фотография здания на стадии строительства.

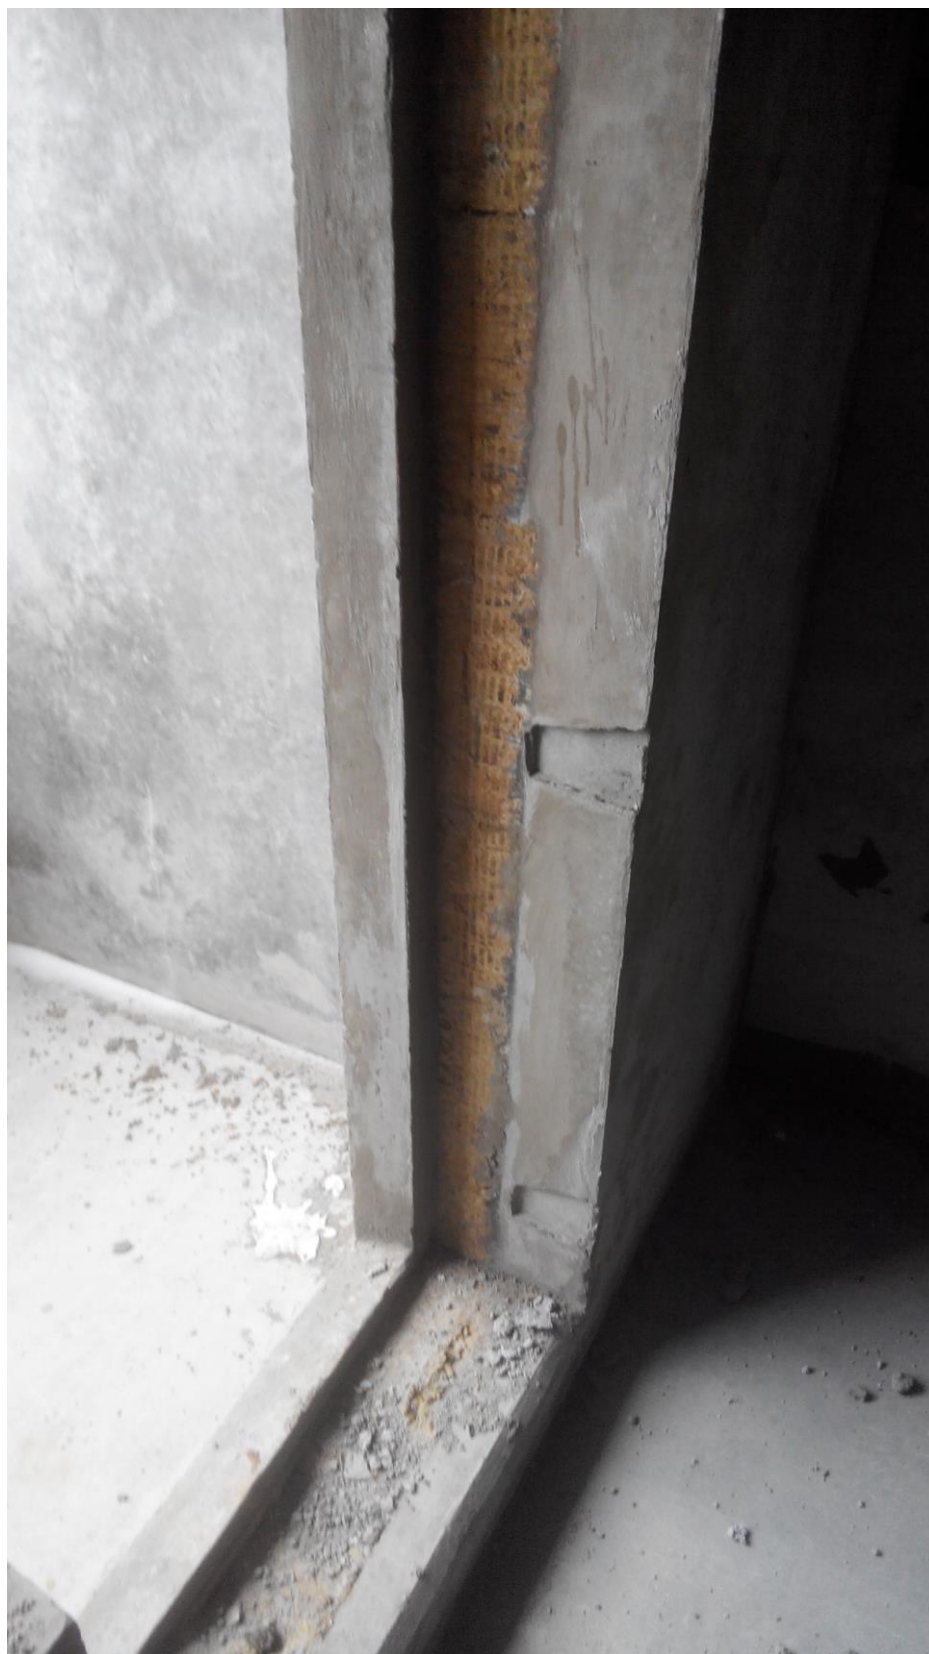
Рисунок 2 – Проемная часть стеновой панели энергоэффективного здания в г. Минске

На рис. 2 приведена фотография проема в стеновой панели для установки балконной двери. Видно равномерное заполнение внутреннего слоя панели тепловой изоляцией. На рис. 3 – отверстие в стеновой панели, предусмотренное для прокладки воздуховодов. Следует отметить тщательную проработку технологии изготовления стеновых панелей на заводе. При монтаже изделий и оборудования не возникало проблем, связанных с необходимостью создания дополнительных отверстий или штробления каналов для прокладки коммуникаций.

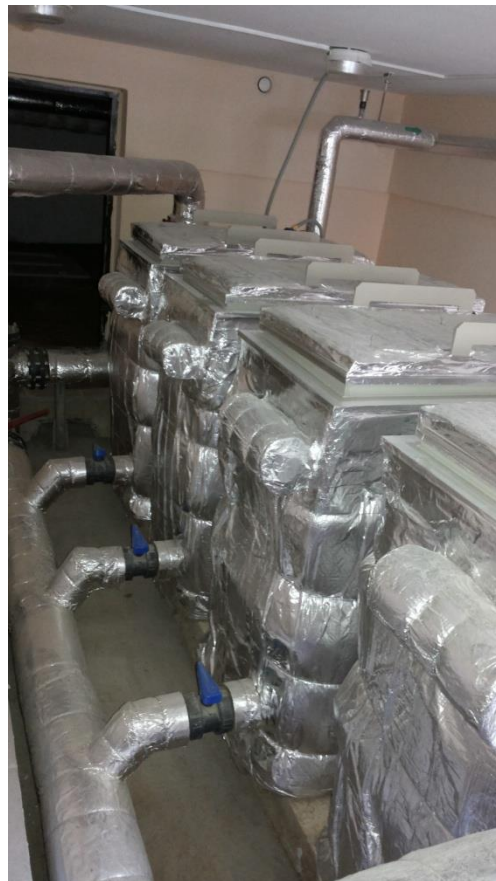
Рисунок 4 система утилизации тепловой энергии сточных вод

На рис. 4 представлена фотография системы. утилизации тепловой энергии сточных вод из здания. Система удобно расположена. Вход в помещение системы – непосредственно из улицы, без транзита через подвальные помещения, что облегчит обслуживание системы.

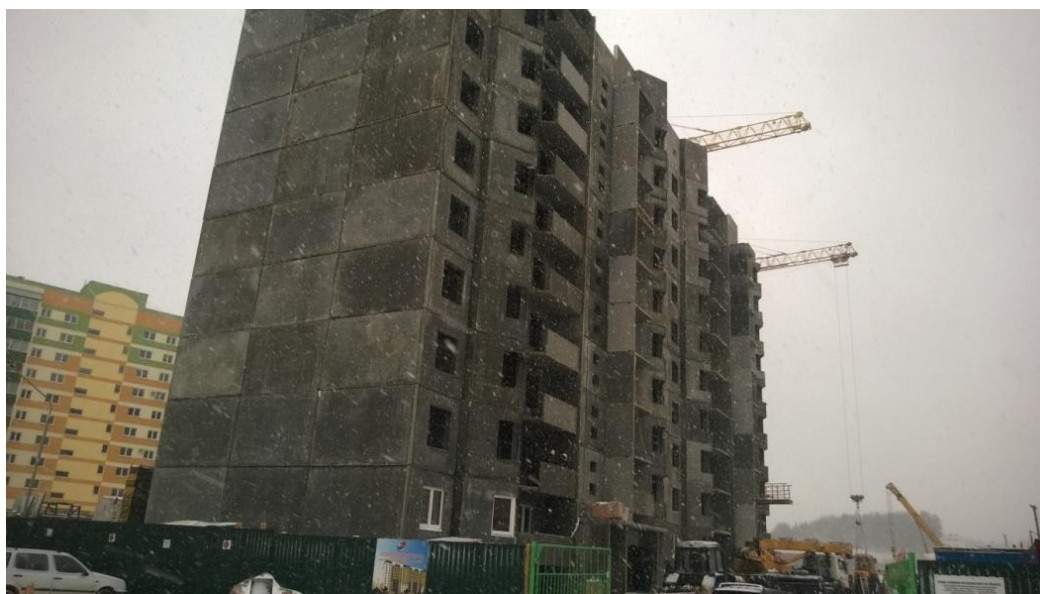
Рис. 6 Энергоэффективное панельное здание в г. Могилеве на стадии строительства

На рис. 6 приведен общий вид строящегося энергоэффективного здания в г. Могилеве.

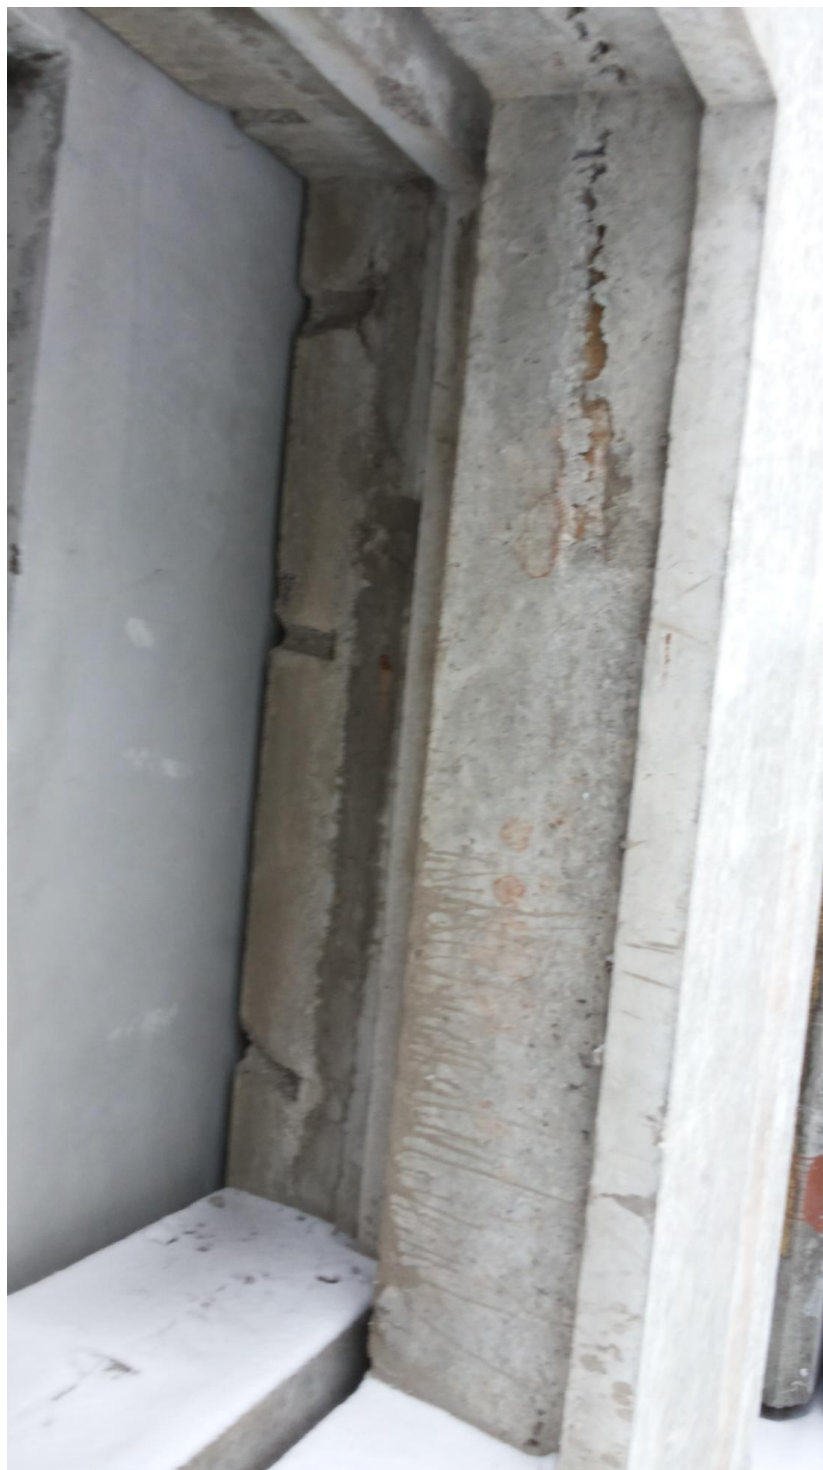
Рисунок7 Энергоэффективное панельное здание в г. Могилеве. Оконный проем

На рис. 7 представлена стеновая панель этого здания с оконным проемом. В отличие от аналогичной панели здания в г. Минске поверх теплоизоляции виден слой бетона, который создает тепловой мост. Это может привести к увеличению тепловых потерь через наружные стены на 10 - 15 % и к увеличению общего потребления тепловой энергии на отопление на 2 – 3 кВтч/м² в год.

Этот брак был обнаружен при изготовлении изделий для первого и второго подъезда здания. По нашему требованию в дальнейшем, изделия изготавливались по технологии, исключая появление таких тепловых мо-

стов. По нашему требованию Застройщик до установки окон провел осмотр оконных проемов первых двух подъездов и ликвидировал перемычки.

Для обеспечения проектного уровня потребления тепловой энергии на отопление было предложено устранить отмеченные недостатки в изготовлении панелей и при их монтаже. С руководством Могилевского ДСК была достигнута договоренность о выполнении работ по устранению наплывов бетона в панелях. Работа была выполнена перед монтажом оконных конструкций.

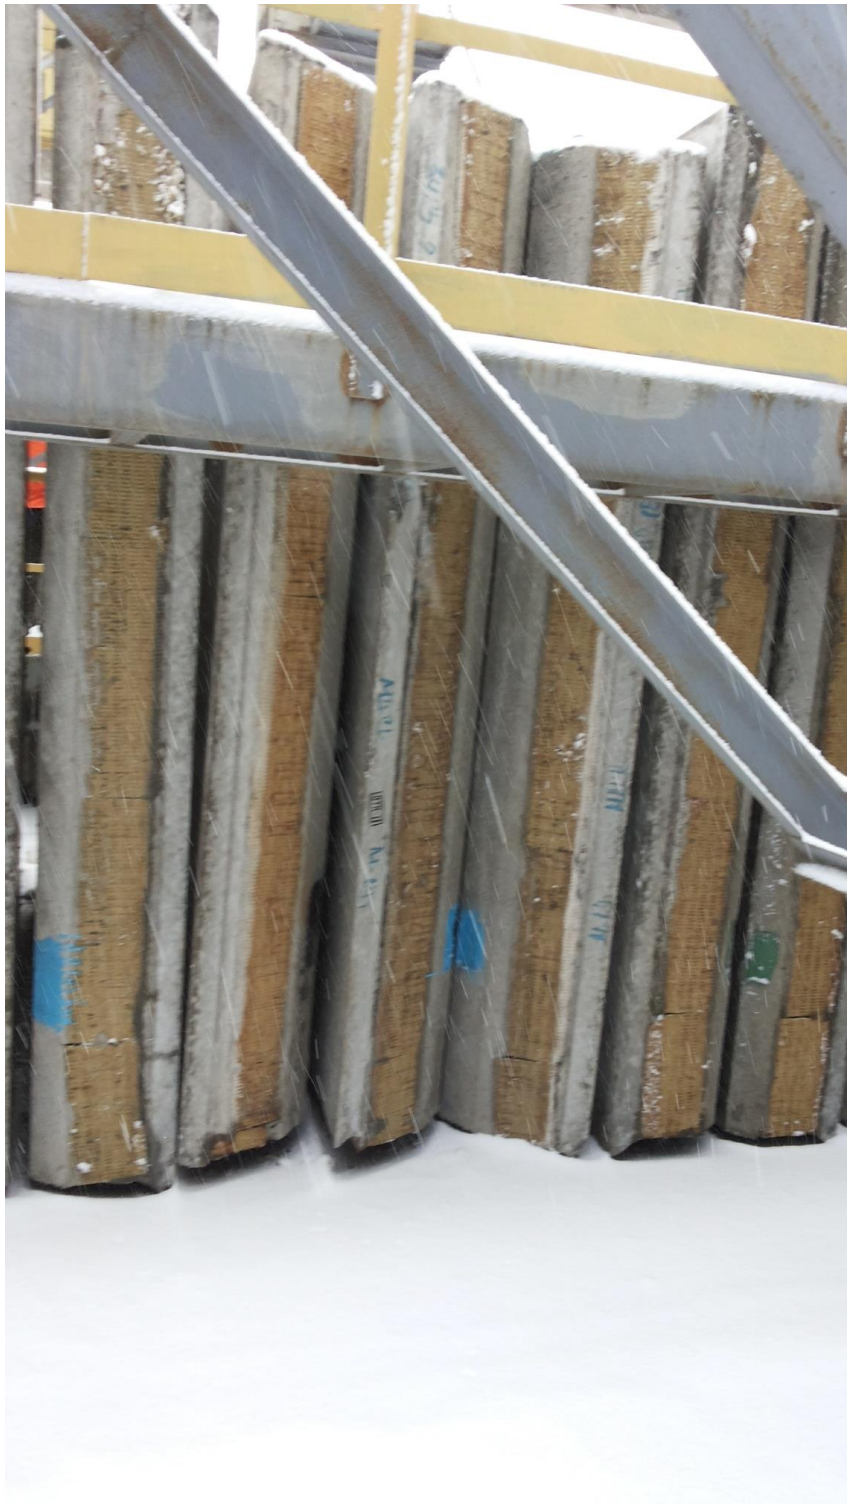
Рисунок 8. Энергоэффективное панельное здание в г. Могилеве. Стеновая панель

На рисунке 8 представлены торцевые части наружных стеновых панелей. В отличие от оконных проемов, наплывы бетона отсутствуют, что позволяет сохранить высокие теплотехнические характеристики на стыках панелей при монтаже.

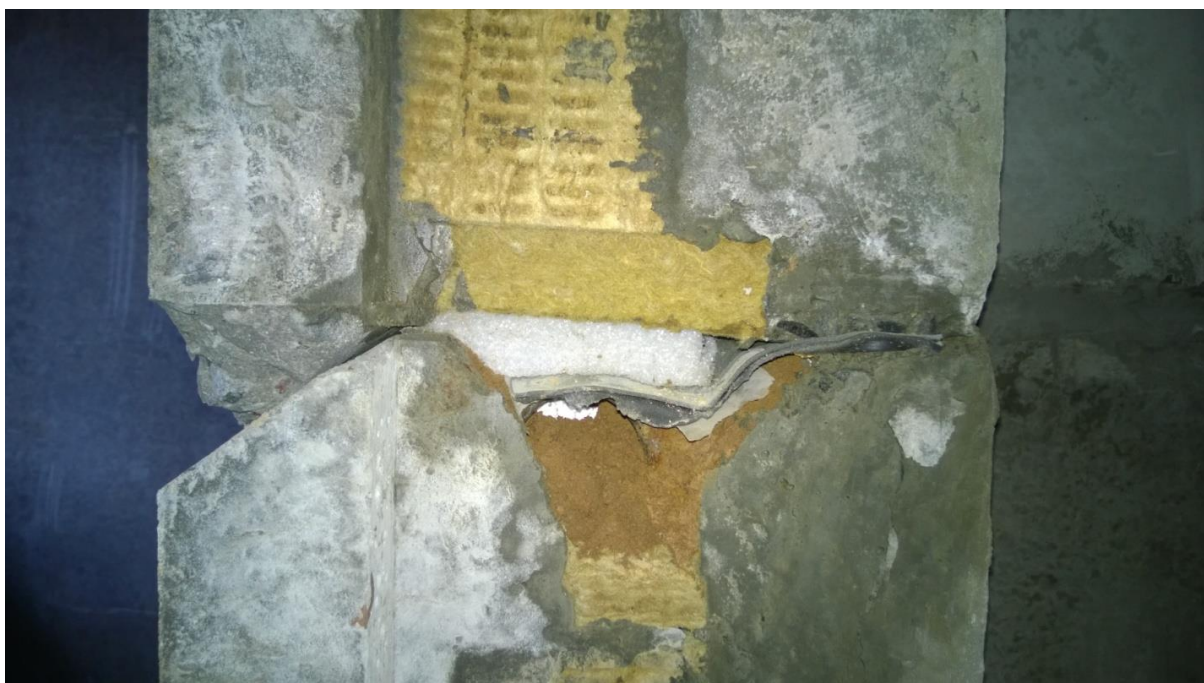
Рис. 8.1 Фотография стыка панелей здания с некачественным выполнением.

Качество монтажа стеновых панелей также оставляло желать лучшего. На фотографии рис. 8.1 приведена фотография стыка панелей здания с некачественным выполнением. В вентиляционных шахтах обнаружен мусор, рис.8.2.

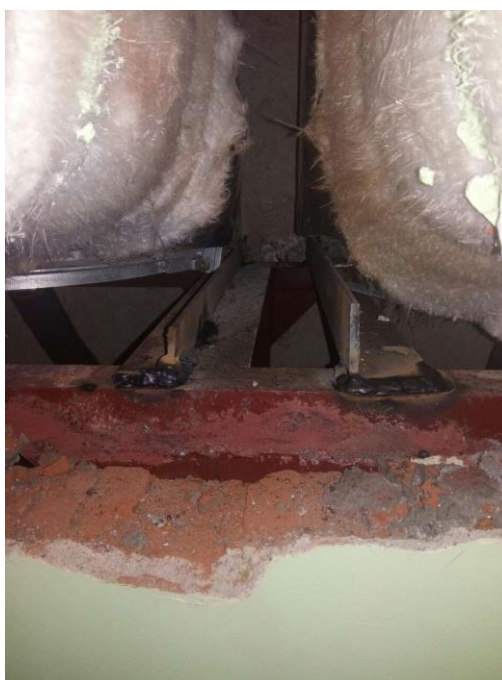
Рисунок 9 Конструкция крепления вентиляционных шахт на первом этаже здания

При ведении авторского надзора было обнаружено отсутствие закрепления общих приточных и вытяжных вентиляционных шахт на первом этаже здания, что могла привести к аварийной ситуации на стадии эксплуатации.

По нашему требованию, шахты были закреплены на первом этаже подпоркой дополнительных уголков (фотография 9).

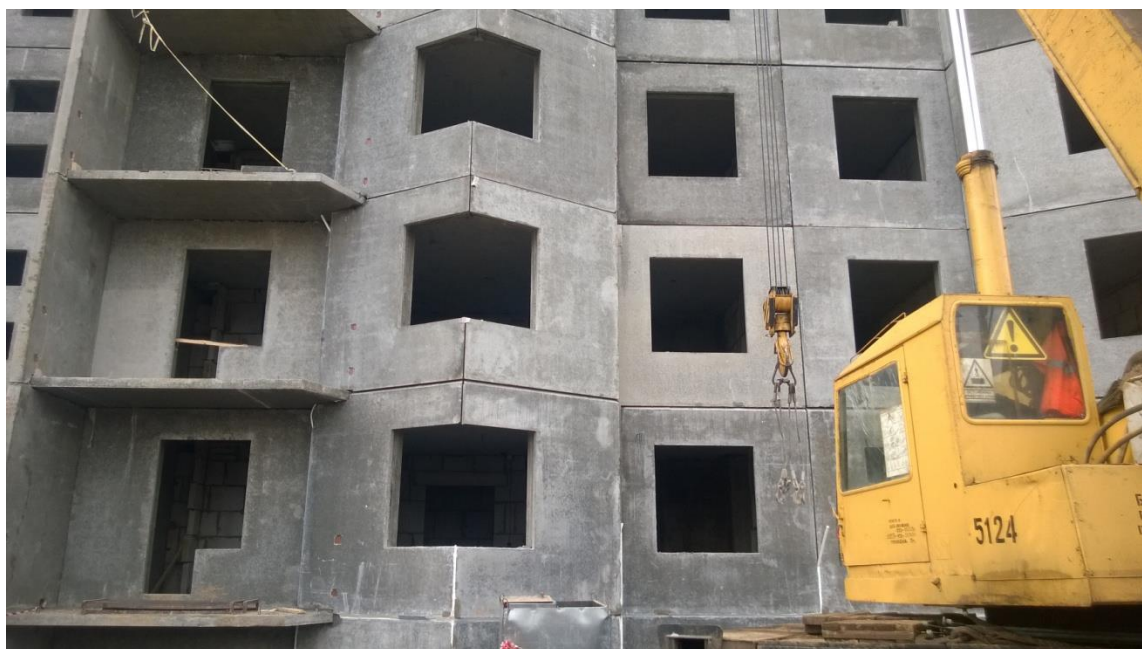
Рисунок 10 Проблемы стыков наружных стеновых панелей

Было обнаружено, что при монтаже наружных стеновых панелей остался слишком маленький зазор между НСТ, не обеспечивающий выполнение технологии работ по заделке стыков панелей, на что было обращено внимание строителей (фотография 10).

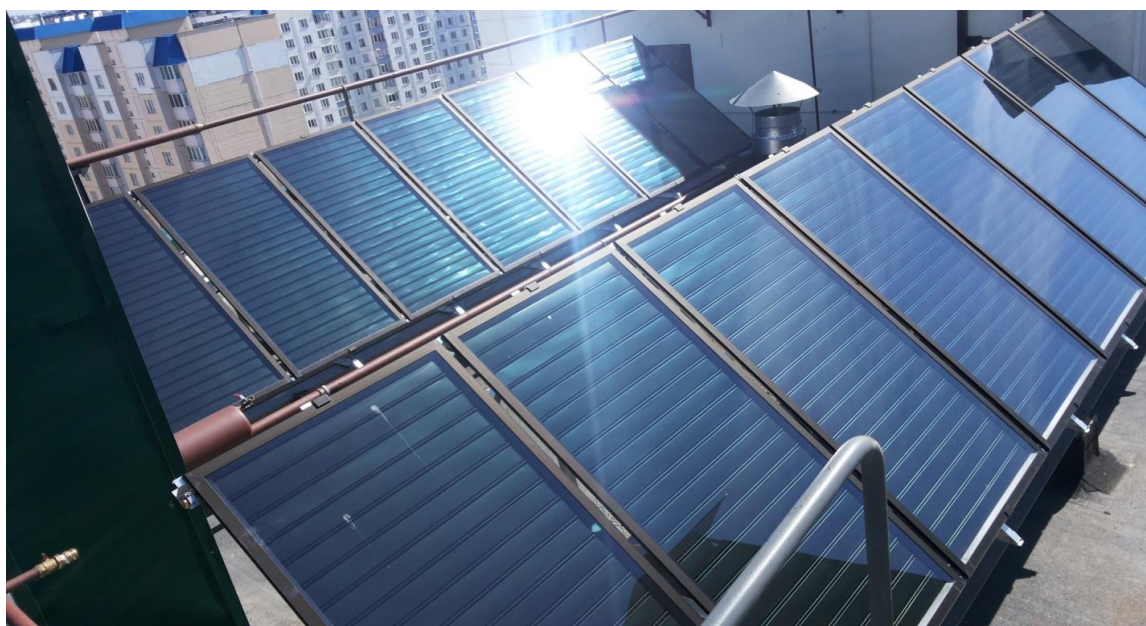
Рисунок 12- Фотография гелиосистемы

Проблемные вопросы были выявлены при монтаже гелиосистемы и сопутствующего оборудования выявленные в процессе авторского надзора с участием специалистов ГП «Институт жилища – НИПТИС им. Атаева С. С.» и эксперта по гелиосистемам Покотилова В. В. Был определен перечень работ, обеспечивающий безаварийную эксплуатацию системы.

На рисунках 12, 13 приведены фотографии гелиосистемы и бака-аккумулятора.

Замечания к настоящему времени учтены и строители устранили все замеченные недостатки в конструкции здания и гелиосистемы. На фотографии 14 – законченное строительство здания.

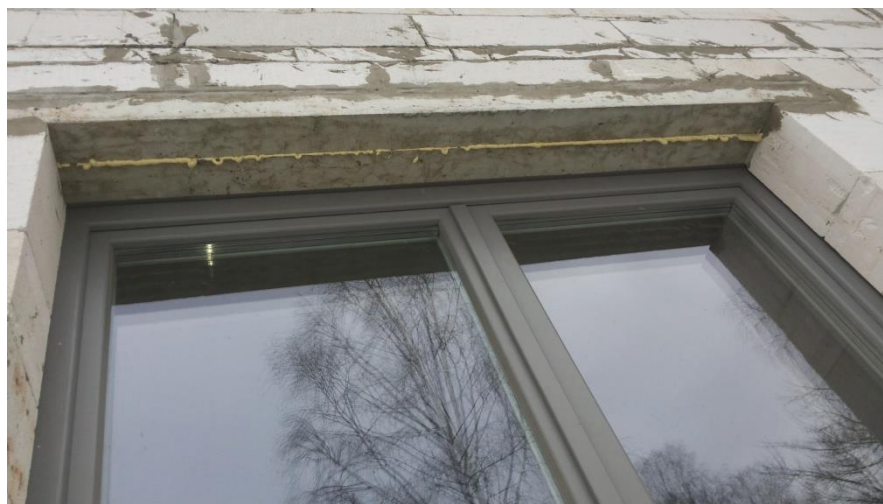
Рисунок 15- Перед уложенными ж/б перемычками отсутствует утеплитель

На стадии строительства первого этажа здания обнаружился недостаток в монтаже перемычек над окнами. На фотографии рис. 15 видно, что перед уложенными ж/б перемычками отсутствует утеплитель. Это создает мостик теплоты в оконном проеме и приводит к дополнительному расходу энергии в размере 1 – 2 кВтч/(м²год). На недостаток было указано, в дальнейшем этот брак в работе не повторялся.

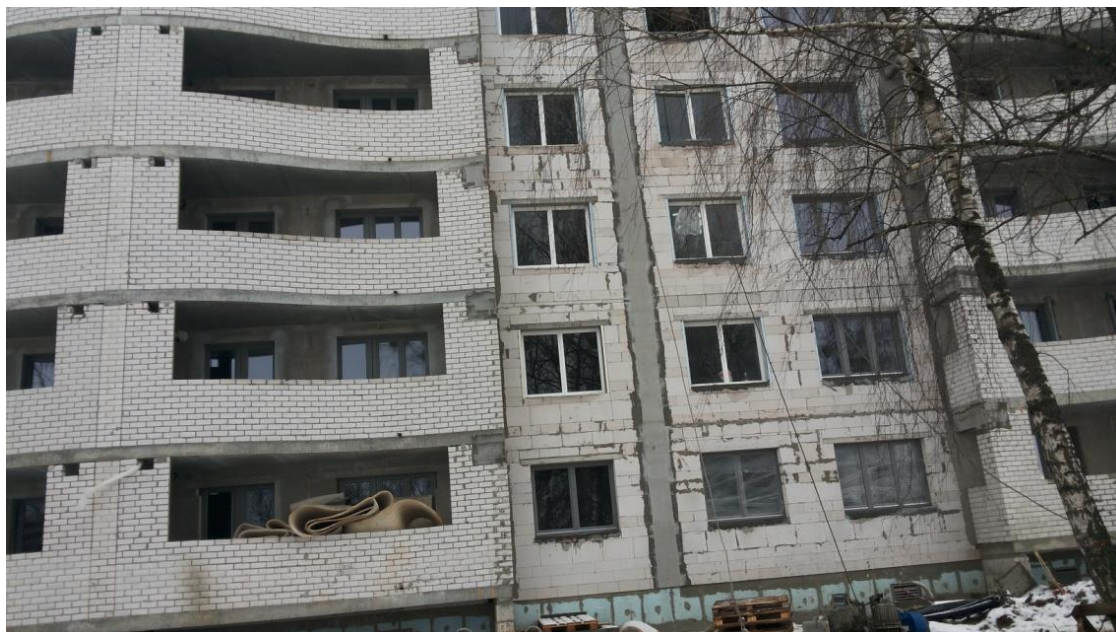
Рисунок 16- Фотография здания на стадии строительства

В целом строительство здания и монтаж инженерных систем велся грамотно, без замечаний. На рис. 16 приведена фотография здания на стадии строительства и на фотографии рис.17 монтаж воздуховодов в квартирах.

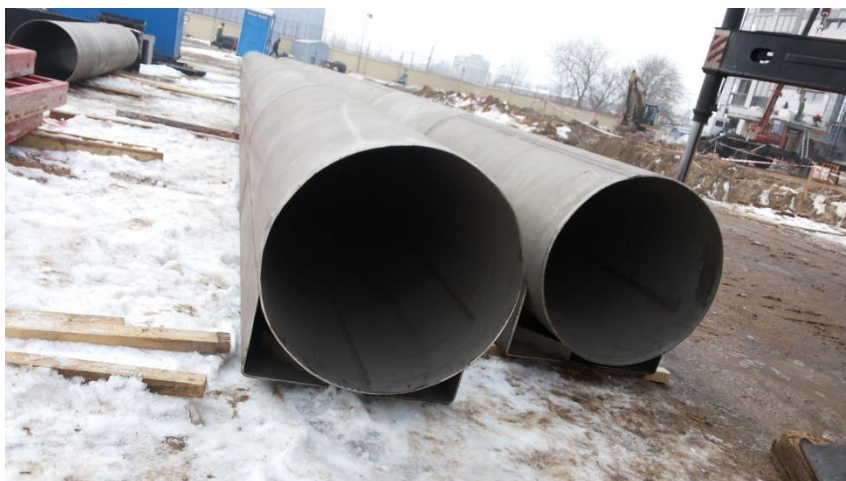
Рисунок 21 - Фотография трубы-вставки с теплообменной полостью в нижней части.

С целью отбора низкопотенциальной энергии в канализационном коллекторе между двумя колодцами была сделана вставка из нержавеющей стали, в нижней части которой был смонтирован теплообменник. На рис. 21 приведена Фотография трубы-вставки с теплообменной полостью в нижней части.

Теплообменная вставка была уложена в железобетонный лоток и утеплена. К настоящему времени работы по монтажу и предварительному запуску системы окончены.

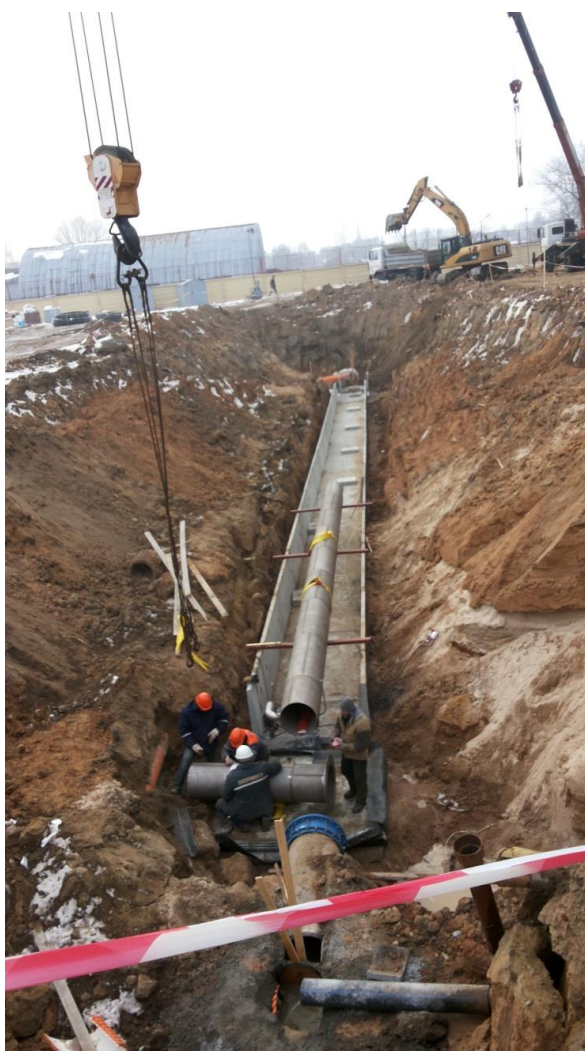
Рисунок 22- Работы по монтажу вставки

На фотографиях рис. 22, 23 представлены работы по монтажу вставки.

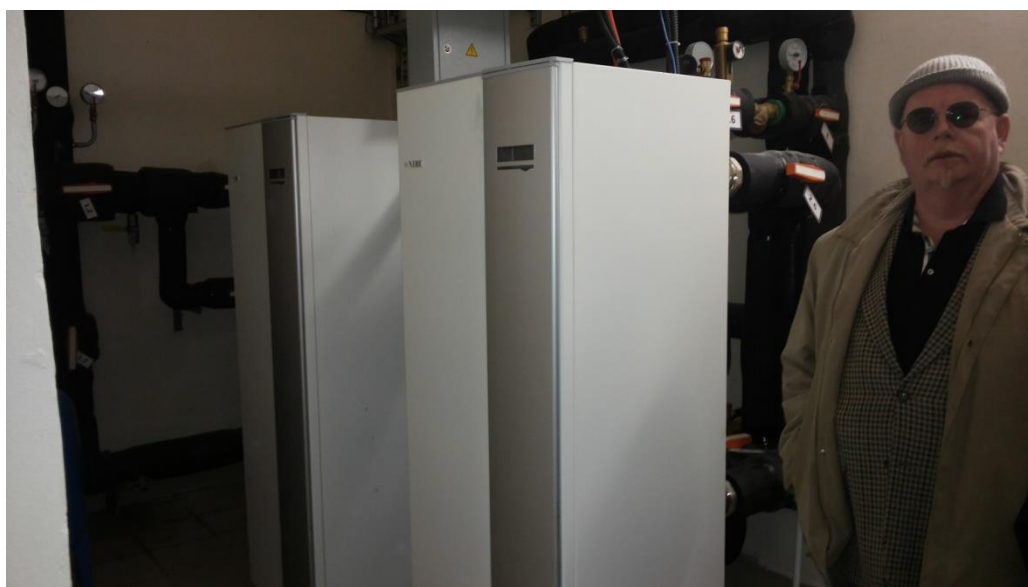
Рисунок 24 Фотография теплового насоса в тепловом пункте здания.

В таблице 4 приведены параметры теплового на стадии первичной отладки. Суммарная мощность системы составила 102 кВт при мощности электроснабжения 33,3 кВт. Т.е., значение COP составило 3,1.

На рис.24 представлена фотография теплового насоса в тепловом пункте здания. На рис. 25 – законченное строительством здание.
